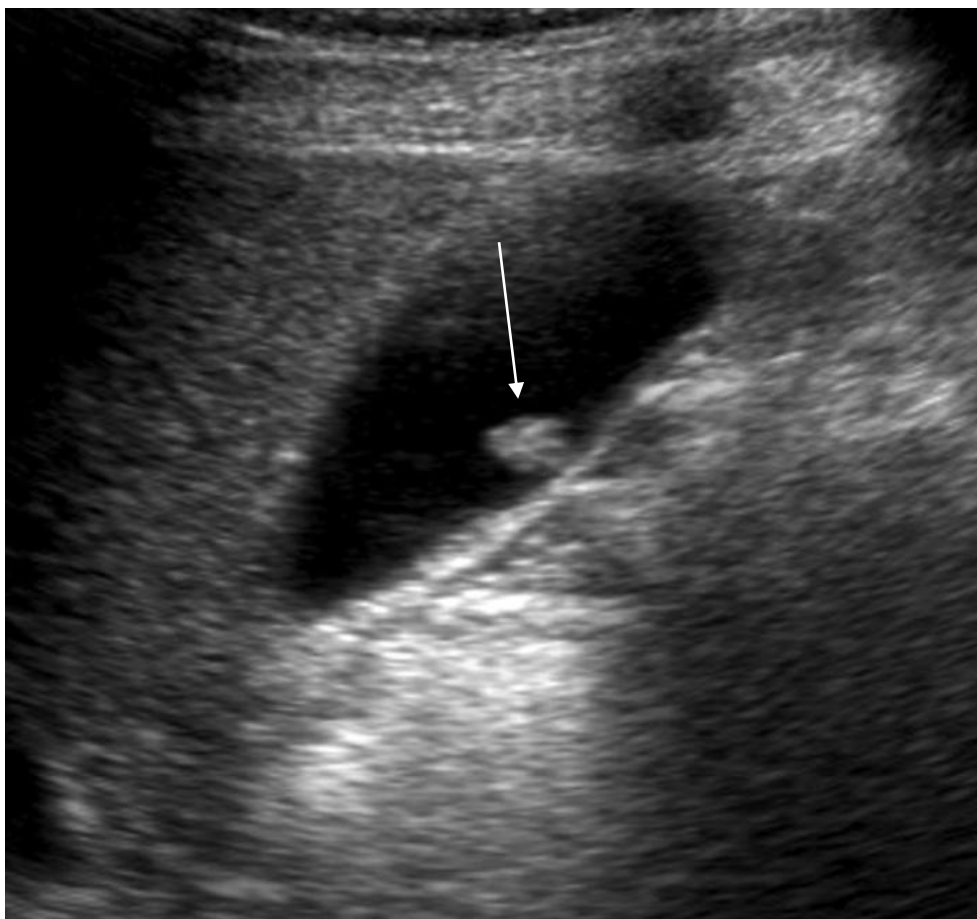
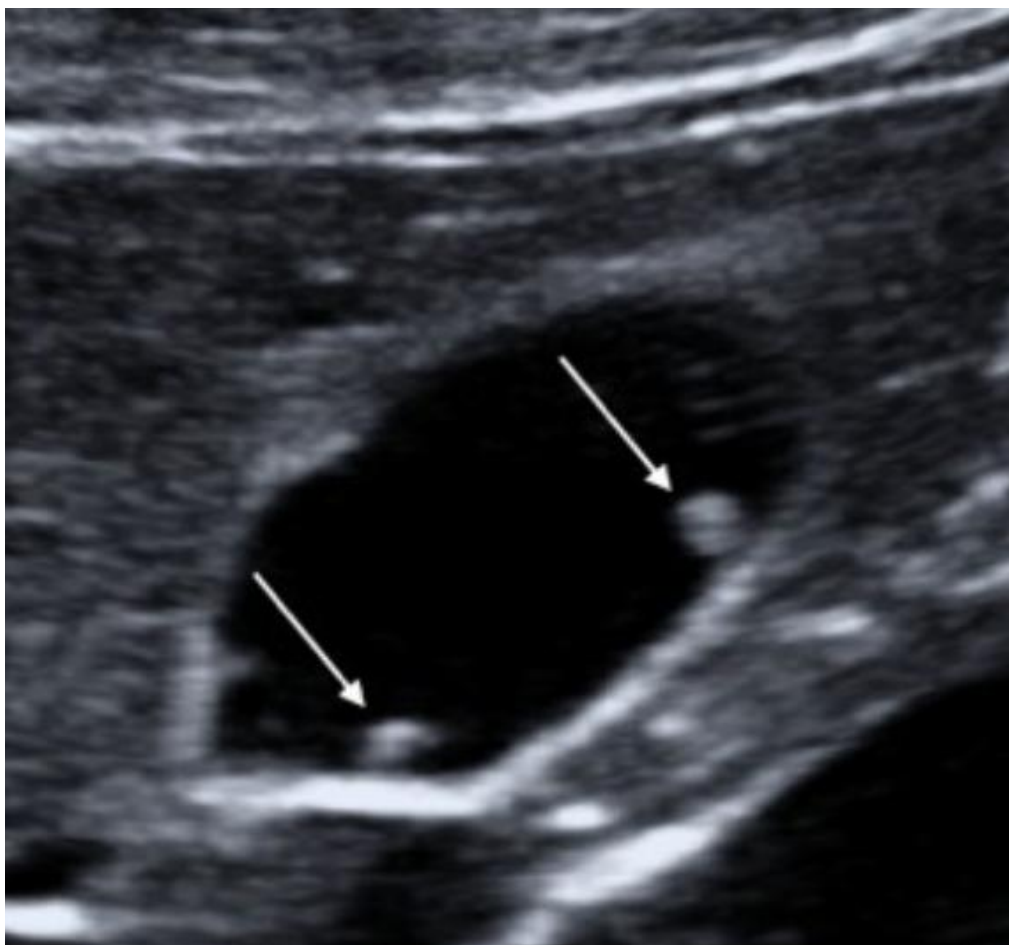
**Figure1** : Formations échogènes endoluminales, fixées à la paroi, sans cône d'ombre postérieur, mesurant <10mm (flèches).

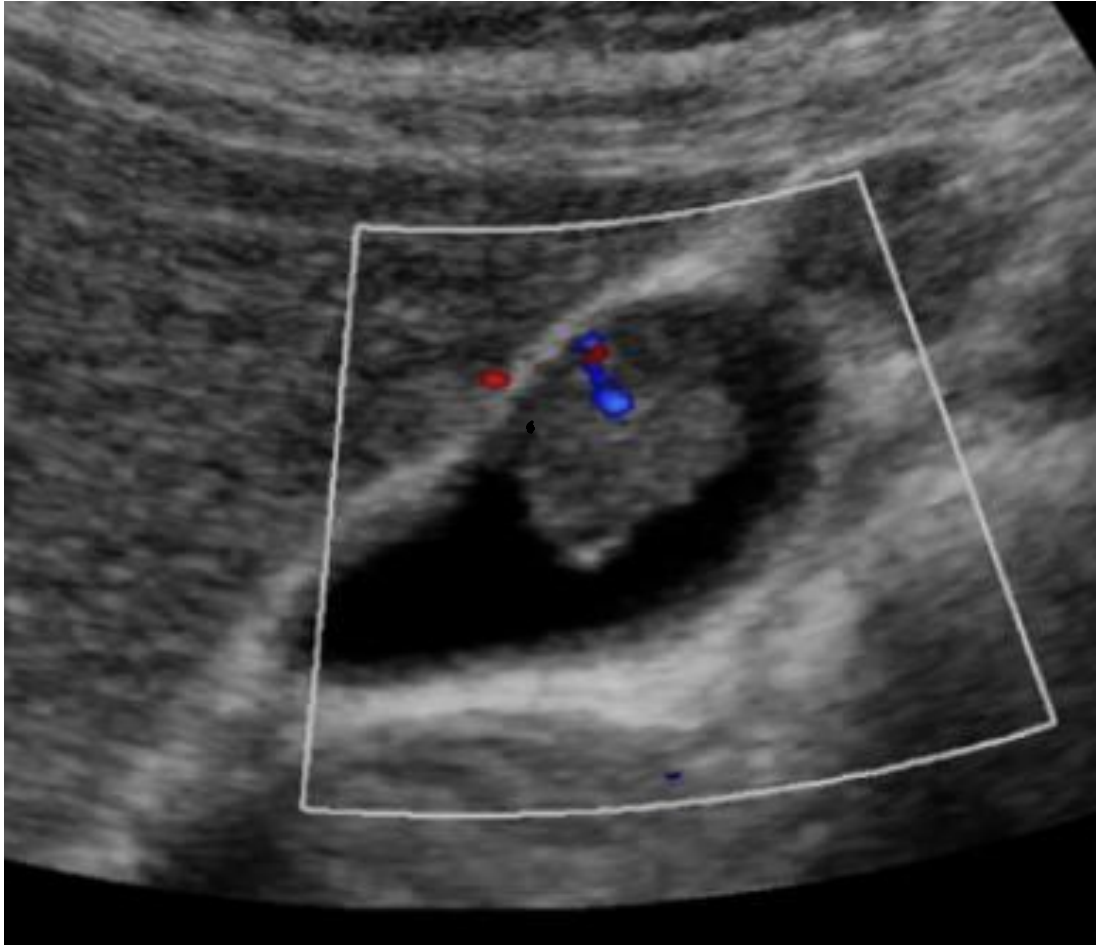
**Figure2 :** Polype sessile sans artefact en queue de comète et vascularisé au Doppler — aspect nécessitant une évaluation attentive.
