# Traumatismes laryngés : Place primordiale de l'imagerie dans la prise en charge

# PATHOLOGIE TRAUMATIQUE

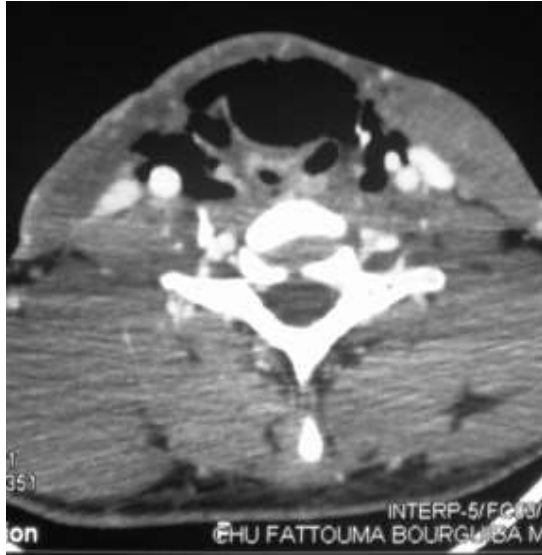
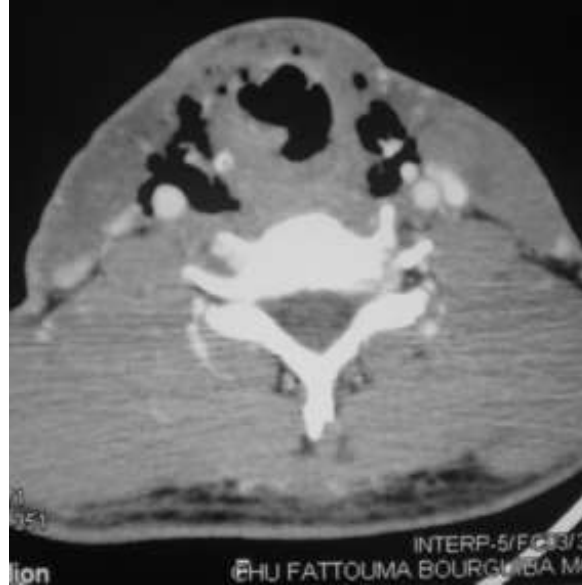
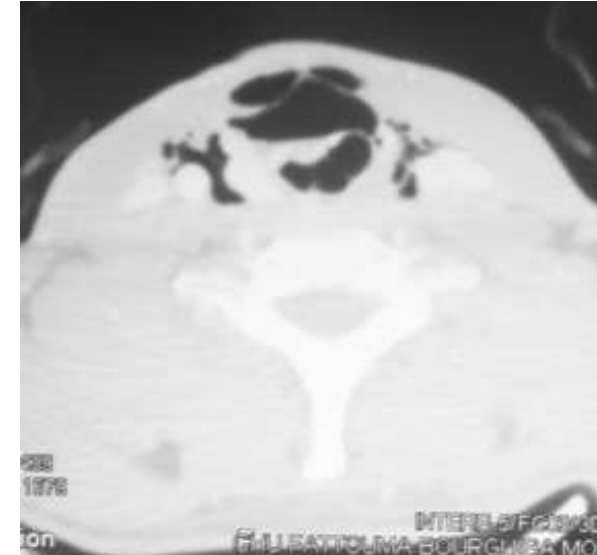
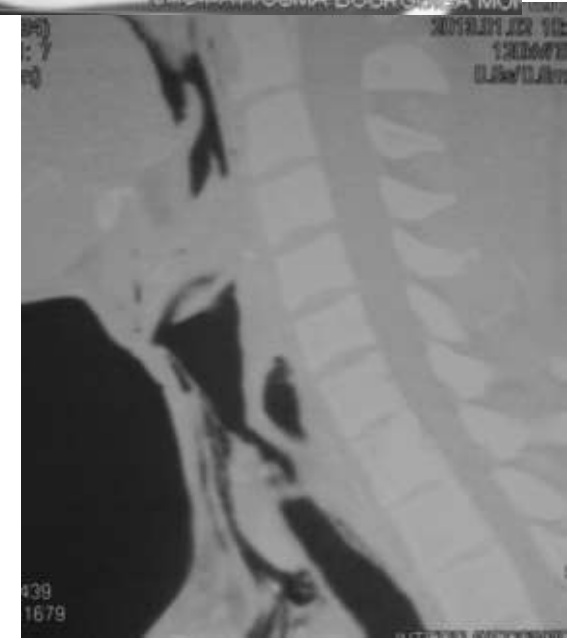
## Emphysème et désinsertion laryngo-trachéale

Emphysème cervical post-traumatique, avec décollement de l'espace rétropharyngé secondaire à une désinsertion laryngo-trachéale

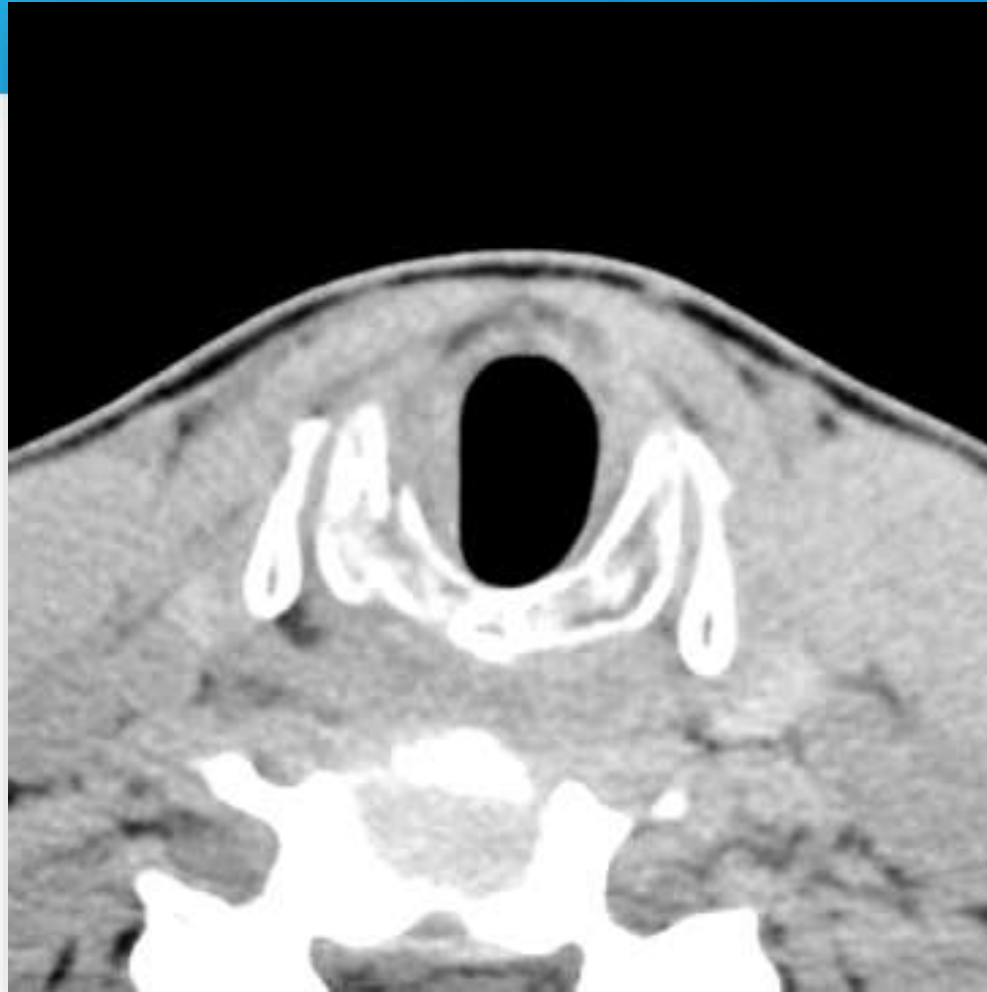
**Fracture postéro latérale droite du cartilage cricoïde**
