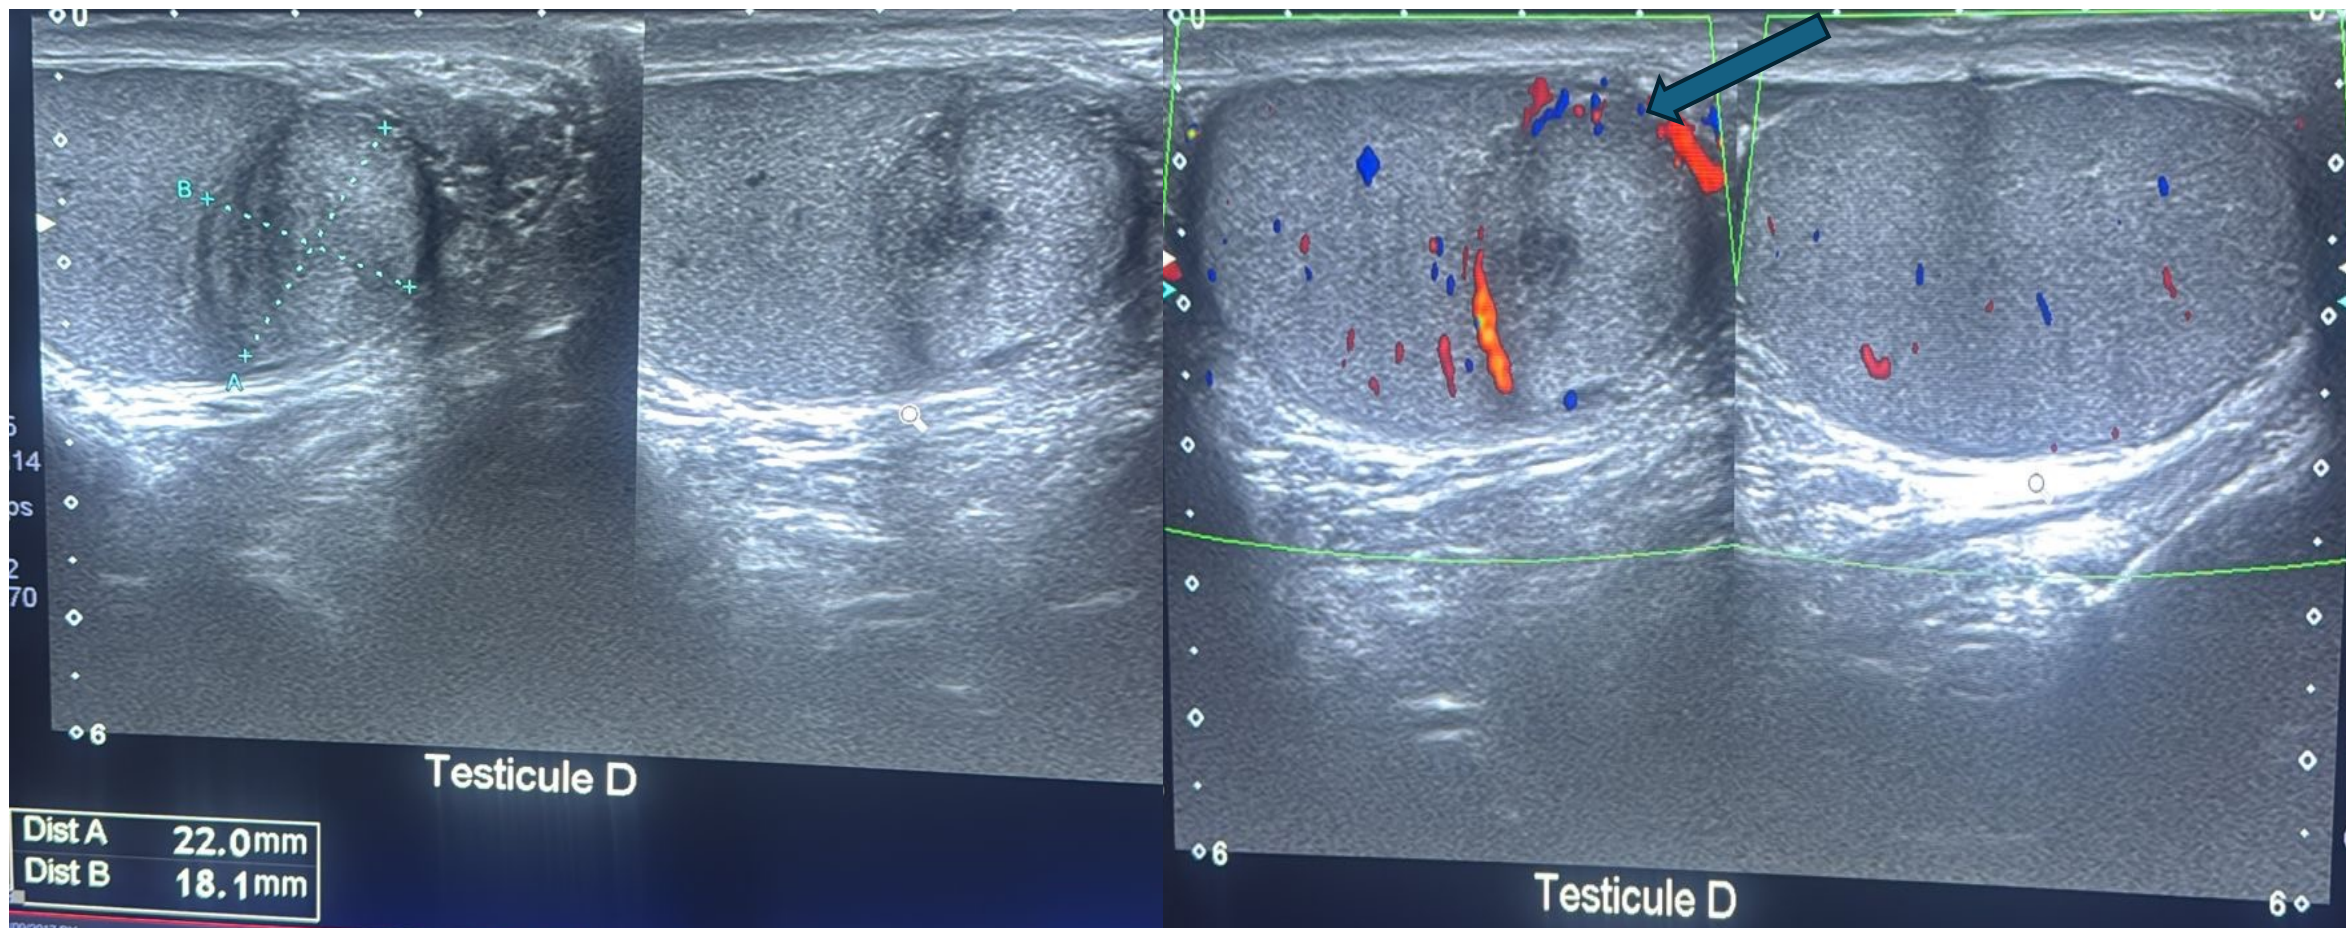
Patient de 37ans venu consulter pour douleur testiculaire droite post traumatique. L'échographie objective une formation hétérogène, arrondie de contours mal limités, avec une vascularisation périphérique faisant évoquer en premier **un hématome testiculaire** avec bonne vascularisation du reste du parenchyme.

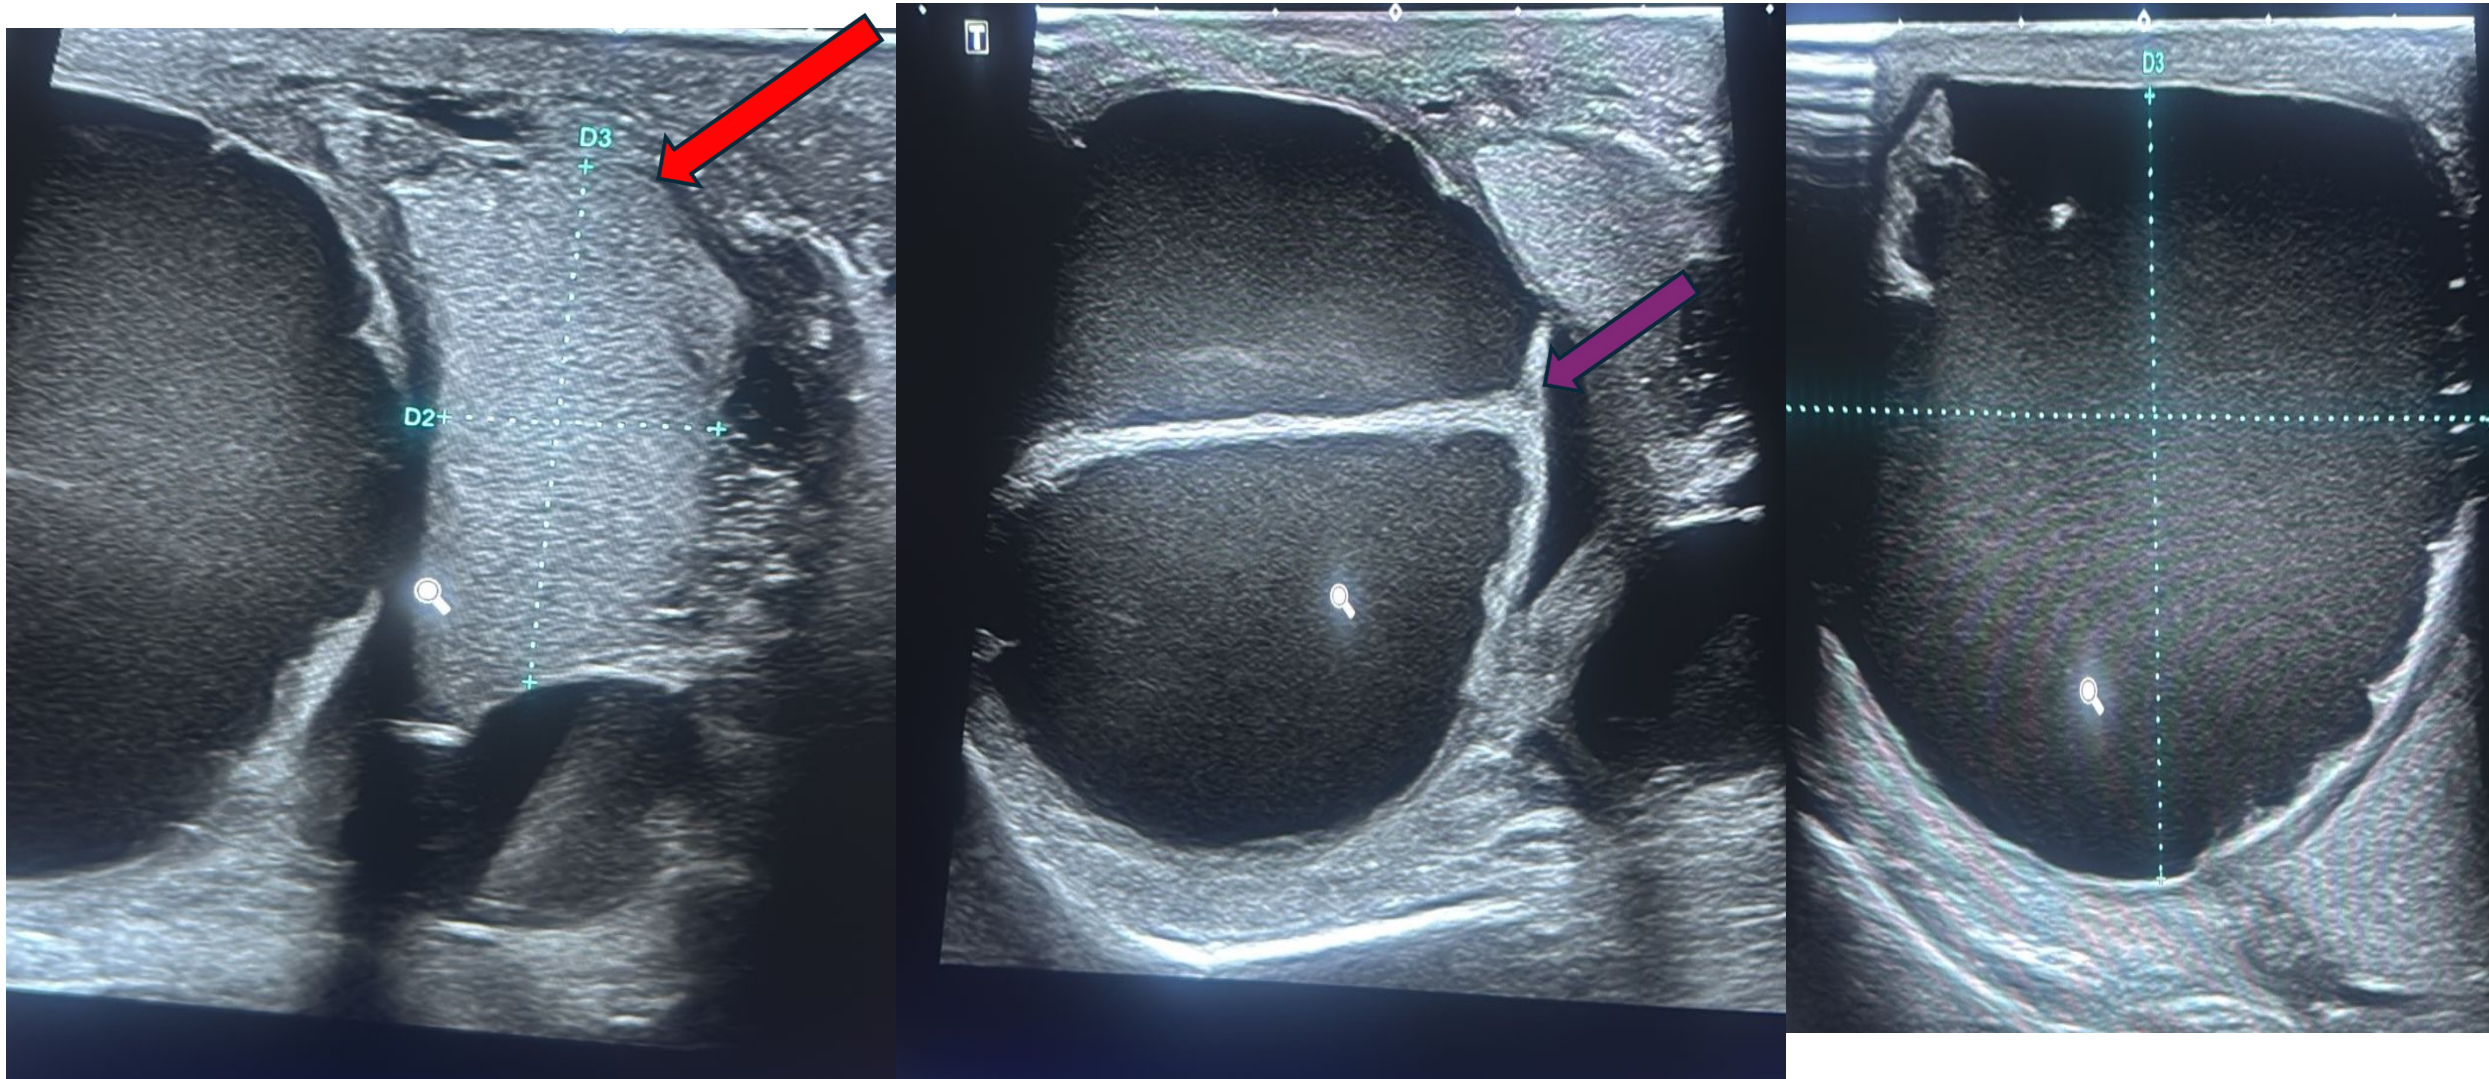
Aspect de collection avec une cloison épaisse interne de contenu échogène (flèche violette) avec niveau liquidien refoulant le testicule droit en rapport avec un **Hématocèle de la vaginale droite** (flèche rouge).

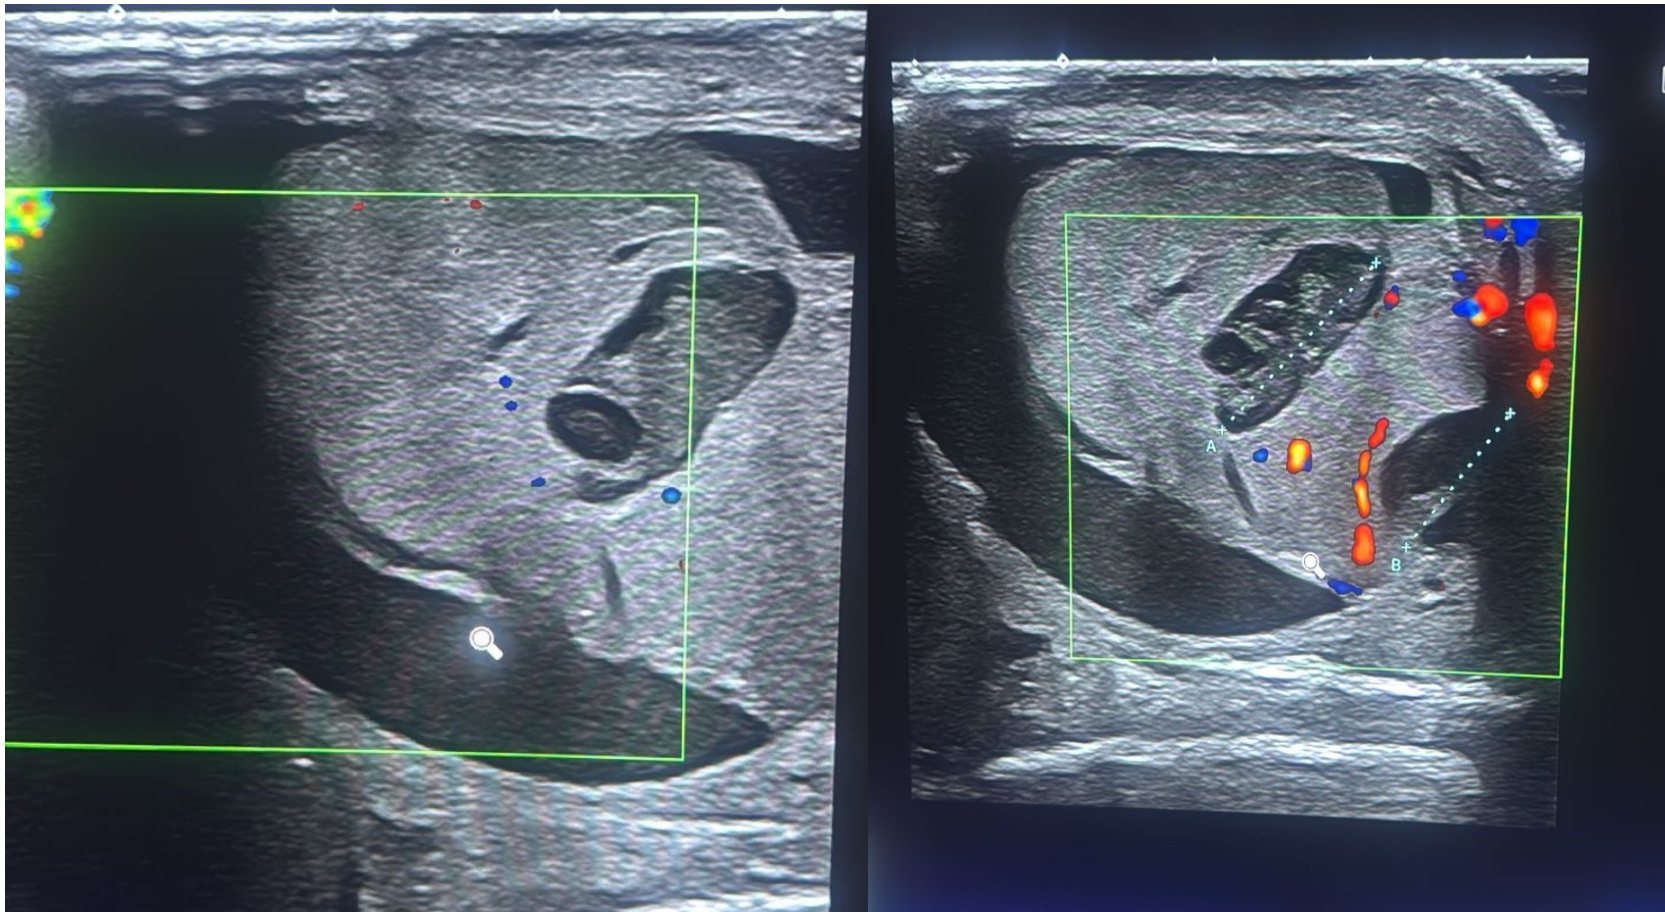
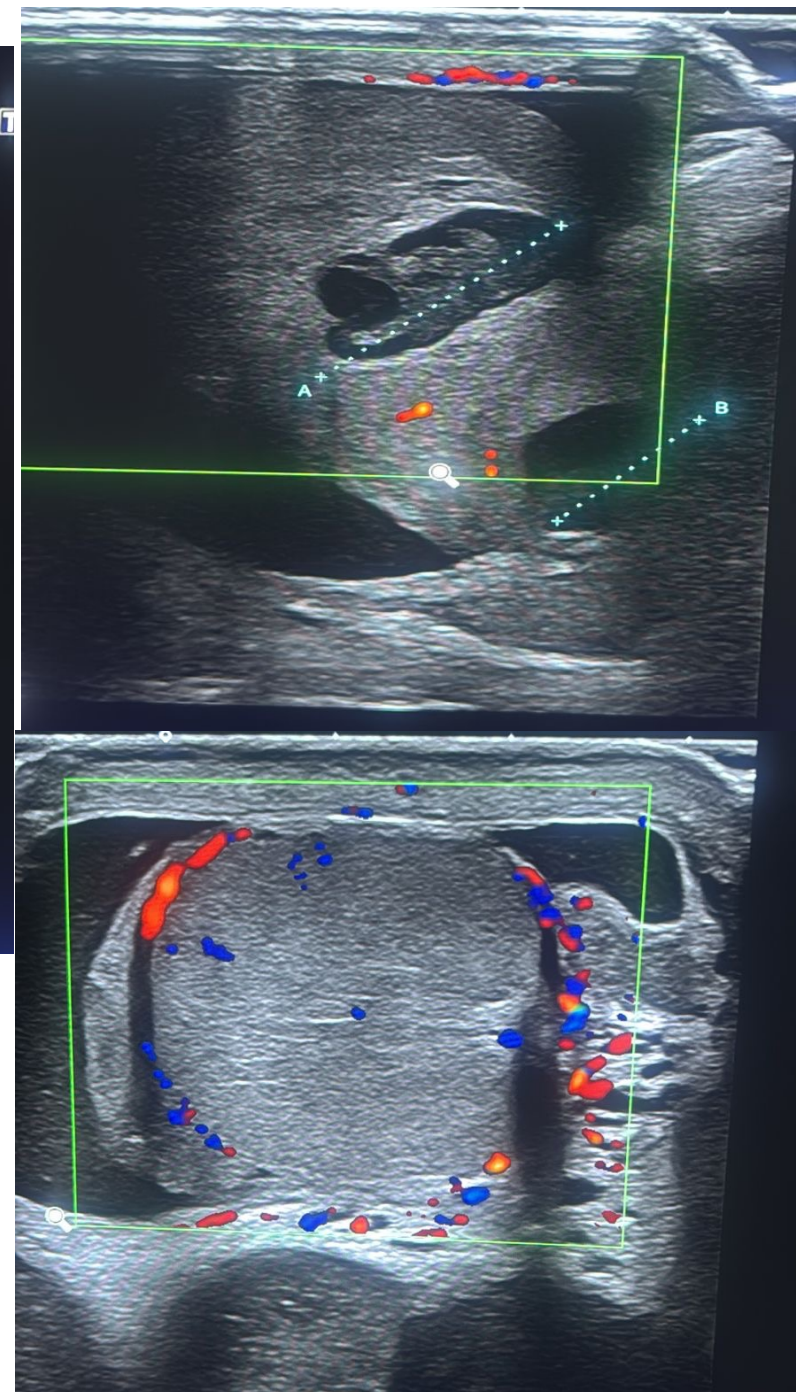
- ✓ Fractures testiculaire (au moins deux) associant contusions et hématome.
- ✓ Irrégularité des contours du testicule droit en rapport avec son bord médial du pôle moyen et inférieur sur environ 5mm d'épaisseur évoquant une rupture de l'albuginée.
