# LE GREFFON EN ALERTE : IMAGERIE DES COMPLICATIONS DU FOIE TRANSPLANTÉ

JFR 2026

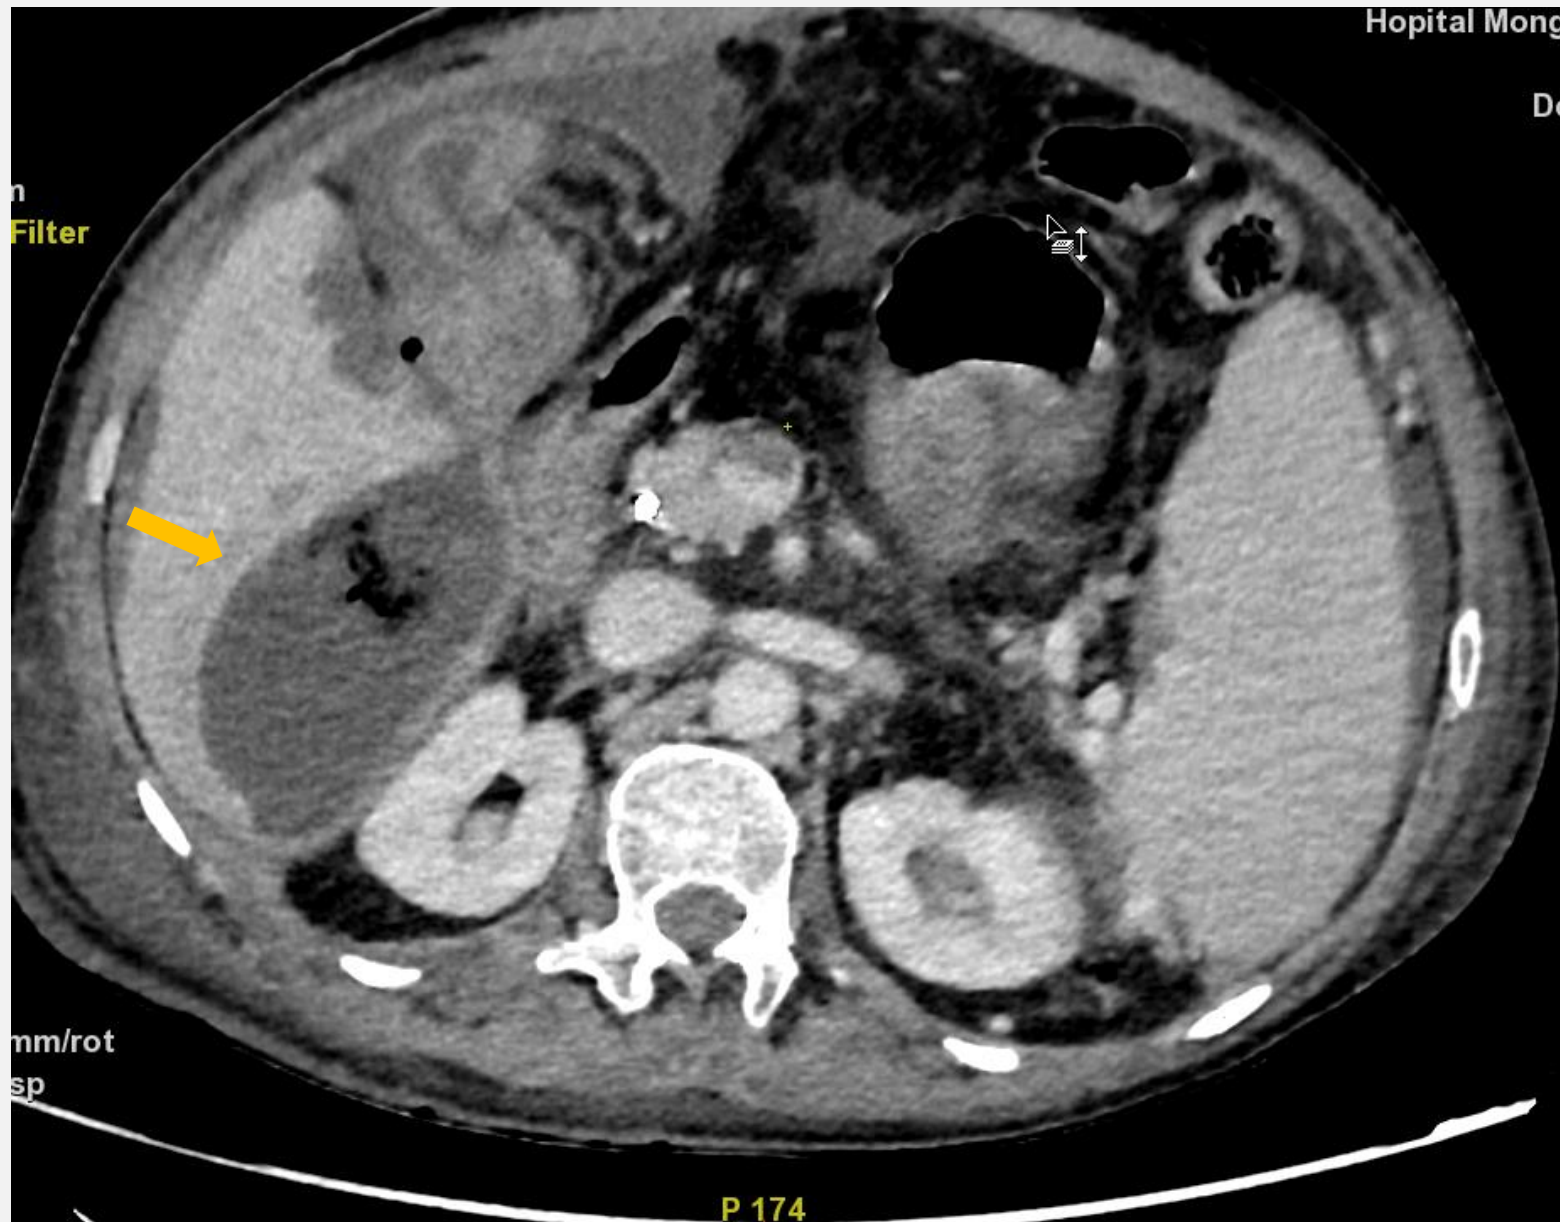
**Fig I:** Coupe axiale d'un scanner injecté au temps portal, J-4 post transplantation hépatique, montrant une collection sous capsulaire du segment VI (→).

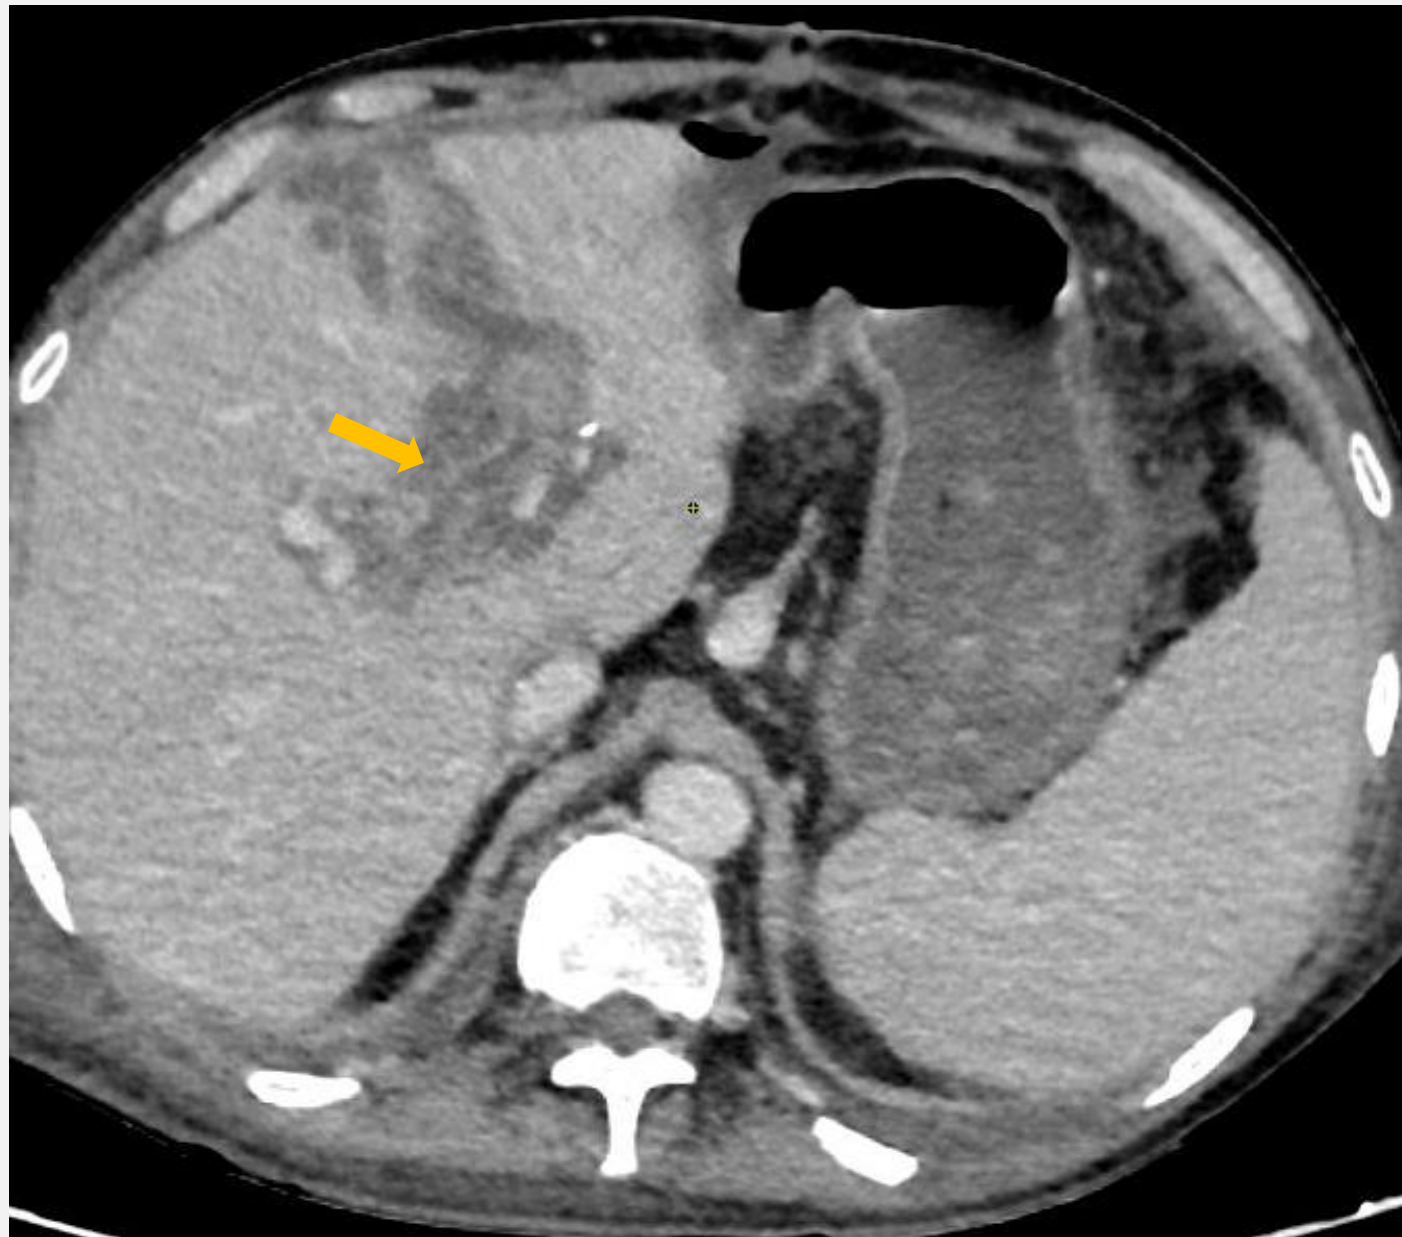
**Fig 3:** Coupe axiale d'un scanner injecté au temps portal, J-5 post transplantation hépatique, montrant une thrombose portale gauche (→)

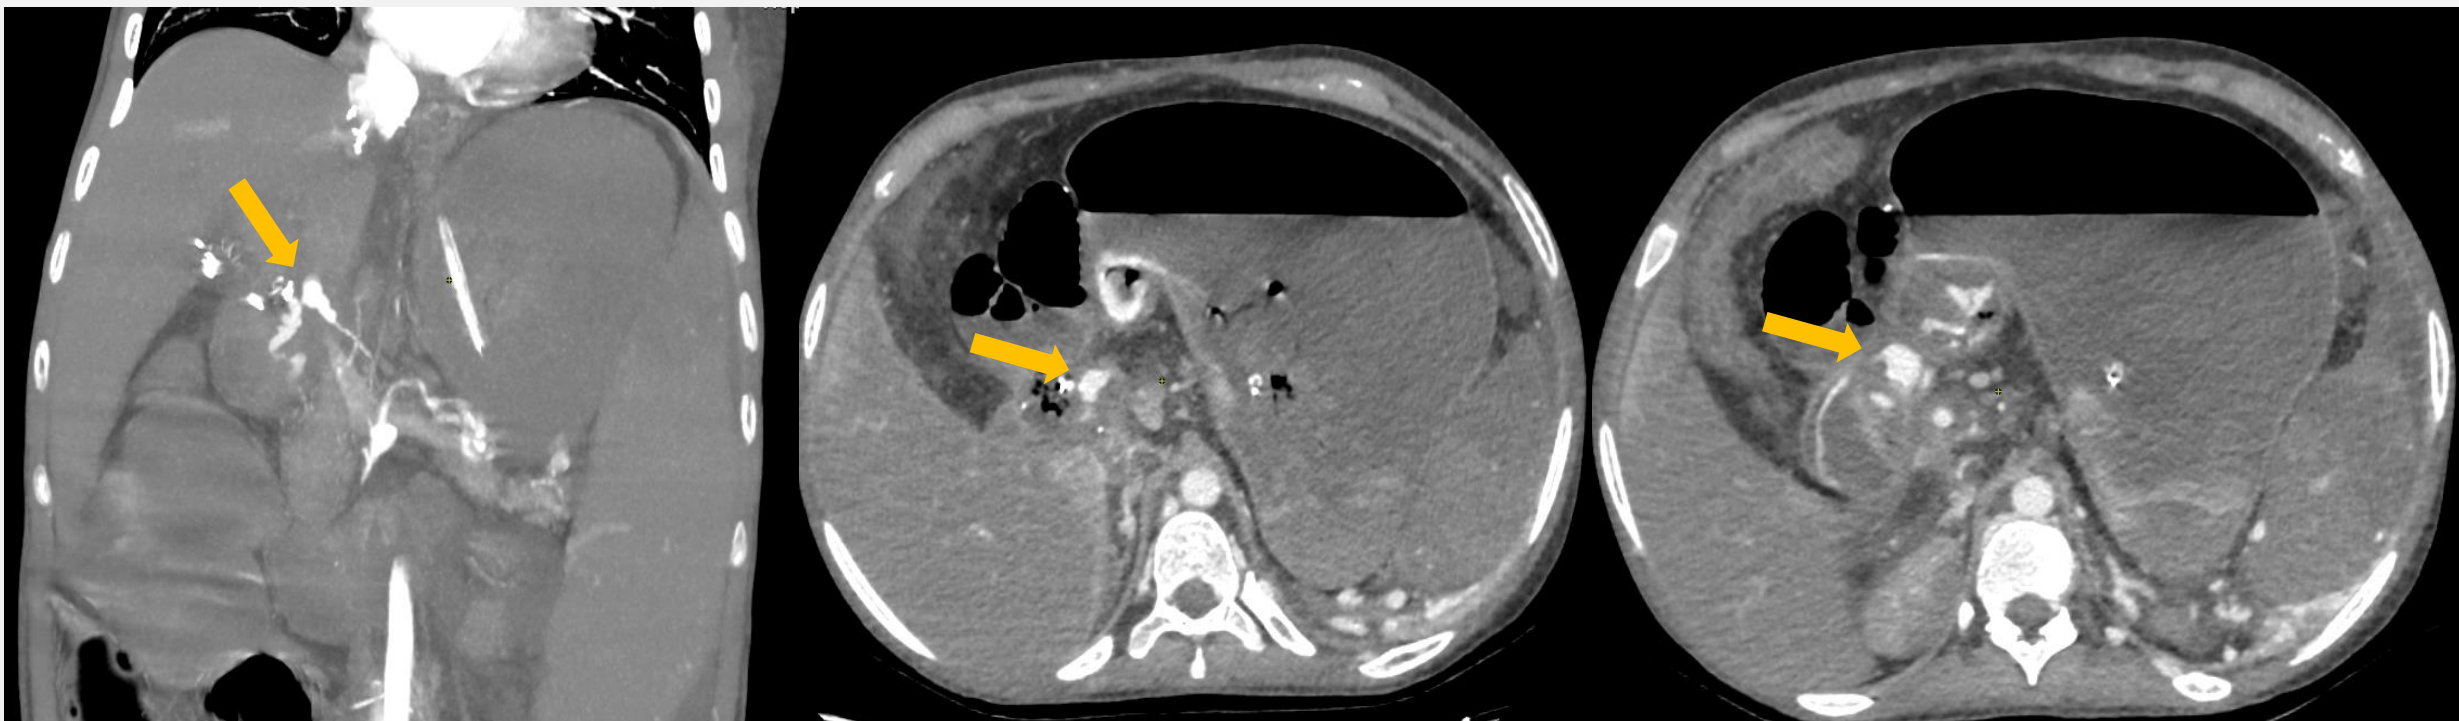
**Fig 4:** Coupes coronale et axiales d'un scanner injecté au temps artériel, J-10 post transplantation hépatique, montrant une rupture d'un faux anévrysme de l'artère hépatique avec extravasation de produit de contraste (→)

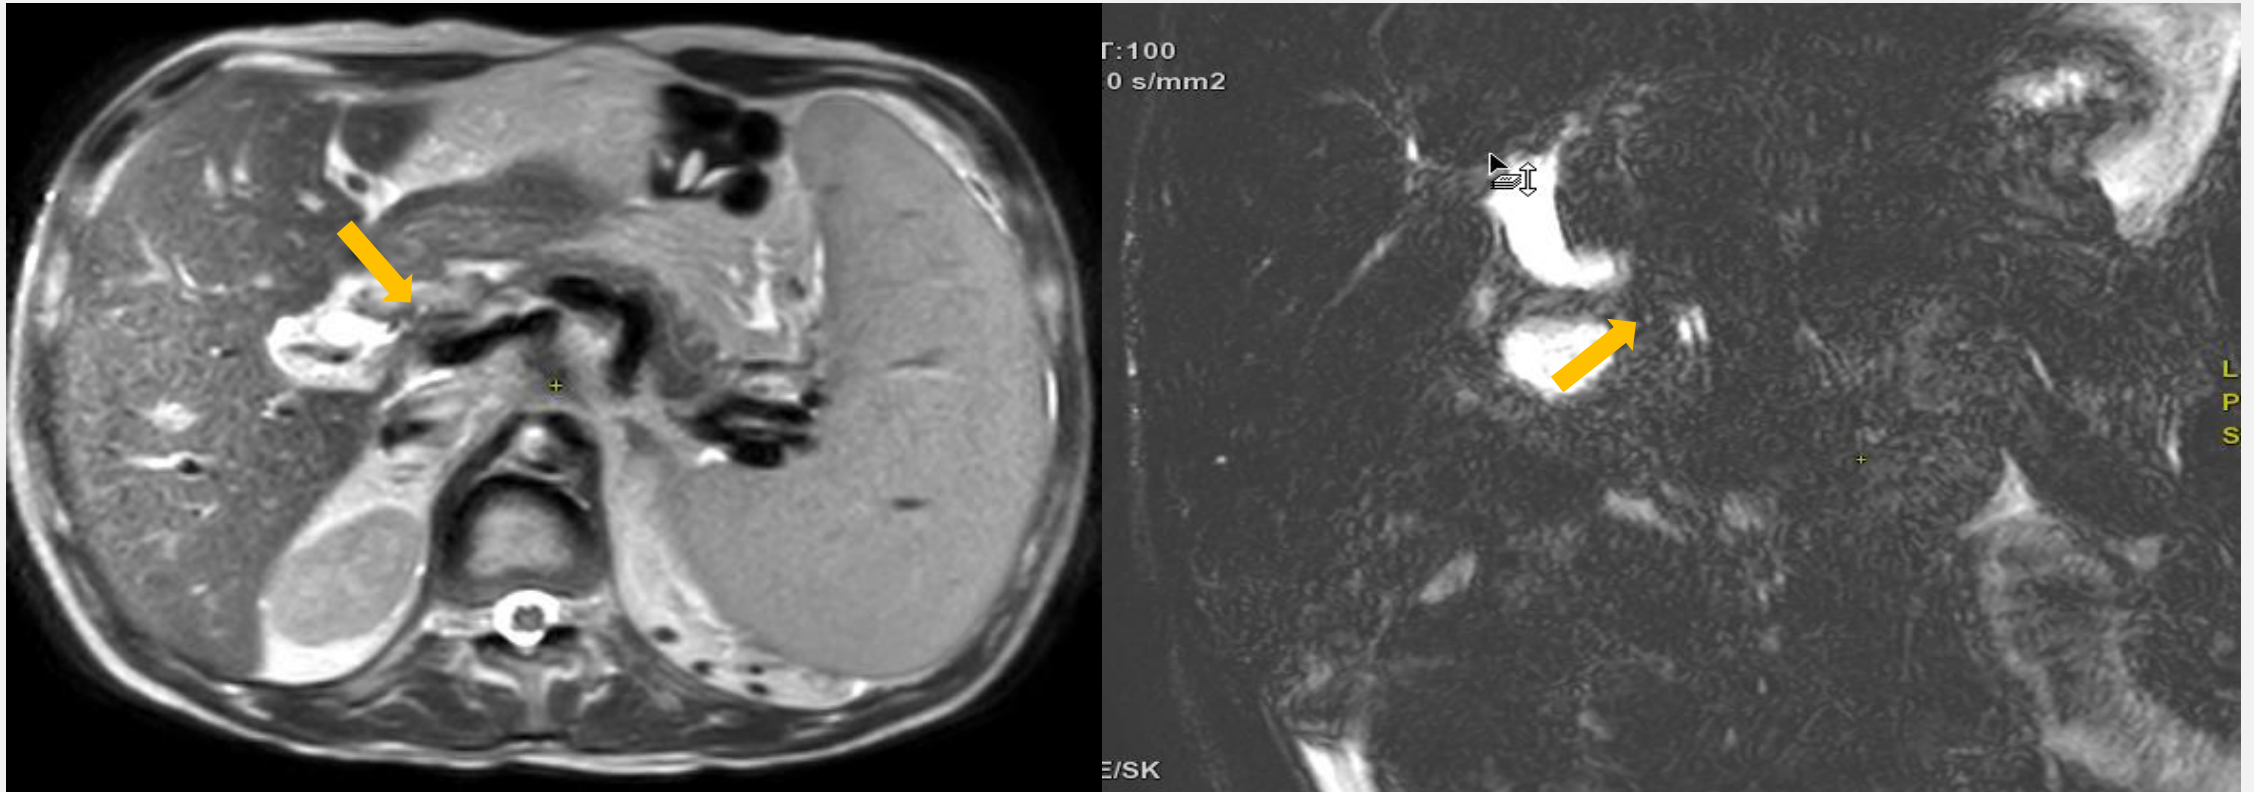
**Fig 5:** Coupes axiale T2 et 3D Bili d'une IRM, 3 mois post transplantation hépatique, montrant une dilatation des voies biliaires intra et extra-hépatiques en rapport avec une sténose de l'anastomose bilio-biliaire (→)
